PYSÄKÖINTILAITOSTEN LATTIOIDEN PINTAKORJAUSMATERIAALIT JA -MENETELMÄT

Rakennetun ympäristön tiedekunta
Diplomityö
Toukokuu 2019

KARRI KAILAJÄRVI: Repair techniques and materials of parking facility floors

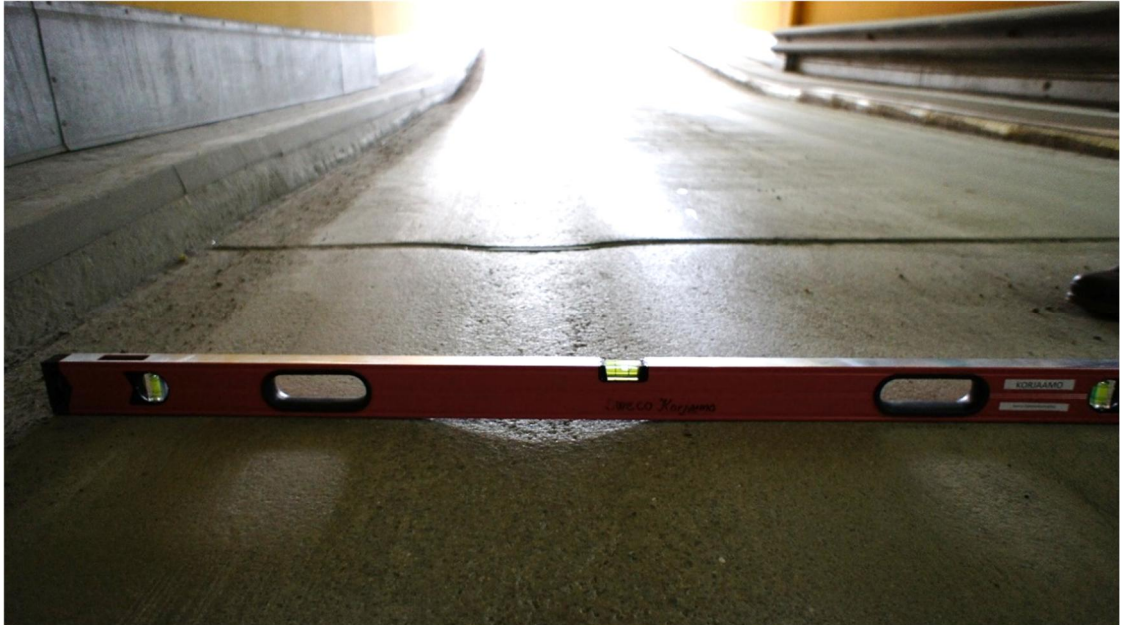
Mekaanisen kulutuksen aiheuttamat vaurioitumismuodot todettiin myös diplomityössä ja kuvan 1 mukaisia ajouria oli muodostunut tarkastelluissa kohderakennuksissa erityisesti ajoratojen mutkiin, sisään- ja ulosajorampeille sekä puomialueille. Kulutusrasituksen suuruuteen vaikuttaa myös suuresti pysäköintitalan käyttötarkoitus, koska liikennöintialueiden käyttötiheydellä on suora yhteys pintarakenteen kulumisnopeuteen. Esimerkiksi asukaspysäköintiin tarkoitettussa pysäköintilaitoksessa liikennettä on pääosin vain muutamana ajankohtana yhden päivän aikana, kun taas ostoskeskuksen pysäköintilaitoksessa voi olla vilkasta liikennettä koko laitoksen aukioloajan. Käyttötarkoituksesta johtuvat erot mekaanisessa kulutuksessa on huomioitu myös betonin käyttöikäsuunnittelulle annetuissa ohjeissa ja suosituksissa [8, s. 65].

Kuva 1. Ajoneuvoliikenteen aiheuttama kulumisura pysäköintilaitoksen sisäänajorampilla

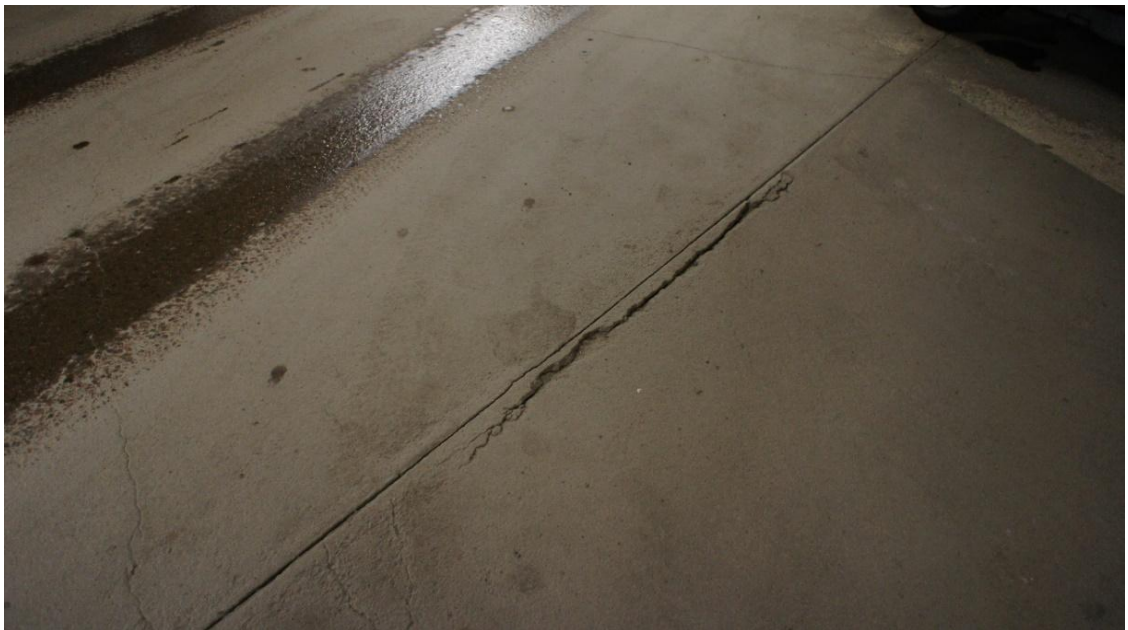
Kuva 2. Laatan murtuminen sauman vierestä

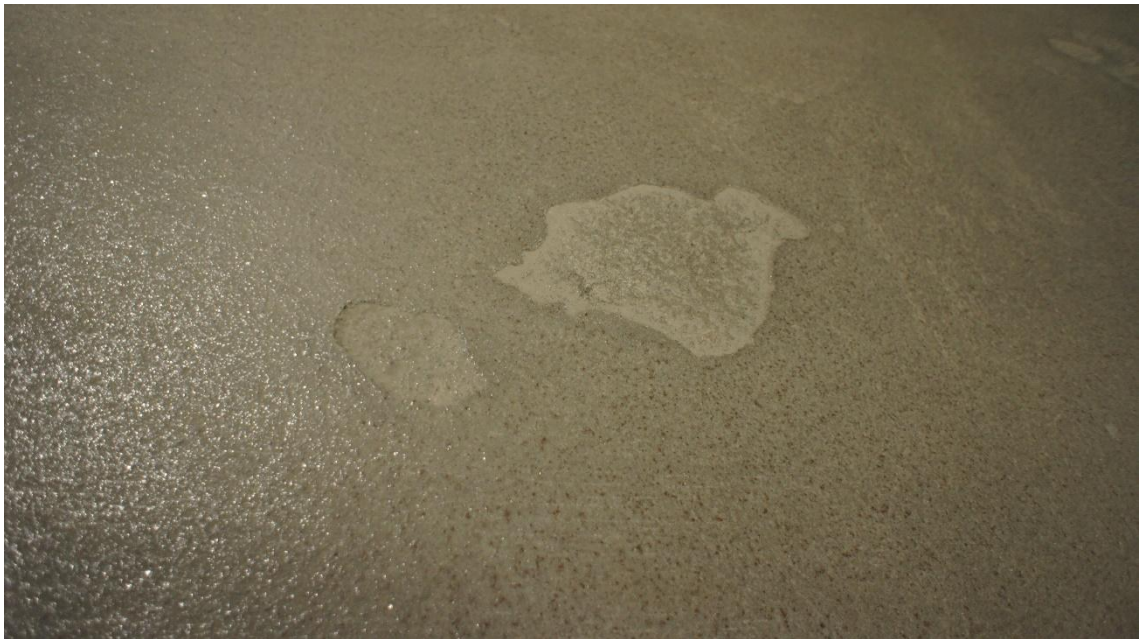
Kuivasirotteita käytettäessä sirotteen vaikutusta alusbetonin rasitusoloihin ei huomioida, vaan alusbetonin säilyvyysuunnittelussa on huomioitava karbonatisoituminen, kloridirasitus ja betonin pakkasenkestävyydelle asetetut vaatimukset. Sirotteiden käytön kannalta haasteellista on pakkasenkestävän betonin pinnoittaminen, koska pakkasenkestävyyden saavuttamiseksi betonin on oltava riittävästi huokostettua. Liiallinen ilmamäärä alusbetonimassassa voi kuitenkin vaikuttaa sirotepinnan tartuntaan, mikäli osa huokostuksessa betoniin tuotetusta ilmasta nousee kuplina betonimassan pintaan sirotteen levittämisen jälkeen ja aiheuttaa tartunnattomia kohtia alusbetonin ja sirotteen välille. [9, s. 6, 8-9] Tällöin esiintyy kuvassa 3 havainnollistettua vaurioitumista, jossa sirotepinta korkkaa irti alusbetonista.

Kuva 3. *Sirotepinnan irtoaminen alusbetonista*

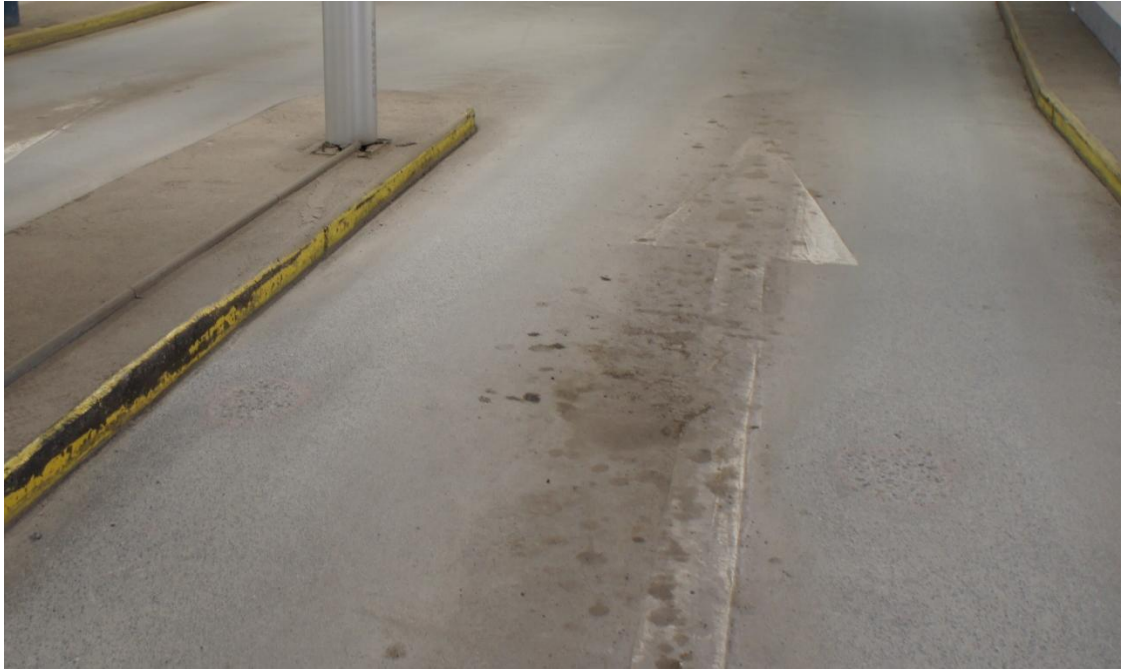
Mitattujen kulumien perusteella huomattavan rasitetuiksi kohdiksi lattiassa paljastuivat katselmoiduissa kohteissa puomialueet. Useassa tapauksessa puomialueilta löydettiin puomin eteen uraan muodostunut kuoppa, joka erottui selvästi muusta urasta. Kohteissa tehdyn hetkellisen tarkastelun perusteella autojen pysähtyminen ja liikkeellelähtö puomeilla tapahtui rivakasti, jolloin renkaan ja lattiapinnan välisen kitkavoiman on oltava suuri, minkä lisäksi pyörät voivat myös luistaa pinnalla. Puomin kaltaista vaikutusta lattian kulumiseen havaittiin ainakin yhdessä kohteessa olevan suoralle sijoitetulla hidasteella, jonka molemmiin puolin urasyvyydet poikkesivat huomattavasti suoran lattiapinnasta yleisesti. Kohteissa, joissa puomi sijaitsi ajoradalla rampin välittömässä läheisyydessä, mitattiin suurimmat kulumat puomin edustalta ja puomin edustalle oli muutamassa tapauksessa lattiaan muodostunut kuvan 10 mukaiset kuopat.

Kuva 10. Ajouriin muodostuneet kuopat puomin edustalla

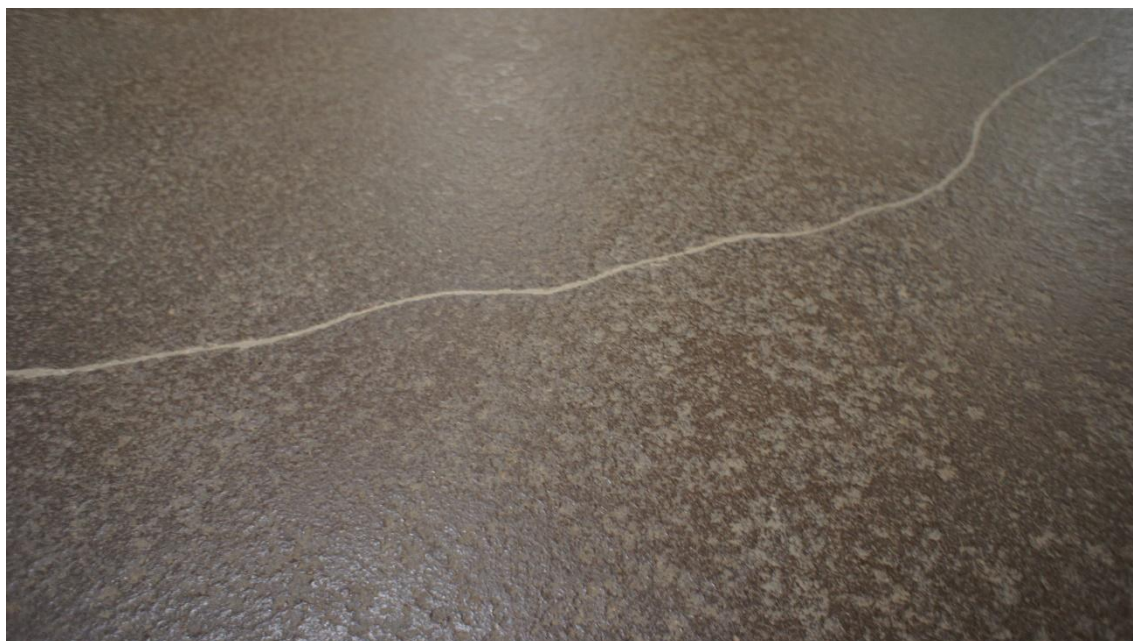
Kaikkien betonilattioiden tapaan, pysäköintilaitosten lattioissa todettiin myös ongelmaksi halkeilu. Huomattavan suurileveyksistä ja laaja-alaista halkeilua ei havaittu muutaman pysäköintilaitoksen yksittäistä osaa lukuun ottamatta, mutta lähes jokaisesta katselmoidusta kohteesta löydettiin halkeamia lattiasta. Rakenteen säilyvyyden kannalta tällaiset vauriot voivat olla ongelmallisia erityisesti talviaikaan, kun pysäköintilaitoksiin kuluu suolavettä ajoneuvojen mukana. Katselmoiduissa kohteissa halkeiluun oli kuitenkin suurimmaksi osaksi reagoitu asianmukaisesti ja halkeamia oli täytetty injektoimalla kuvan 11 mukaisesti. Tällöin halkeamat eivät päästä vettä, epäpuhtauksia ja suoloja rakenteeseen.

Kuva 11. *Sementti-injektoitu halkeama sirotepintaaisessa betonilattiassa*

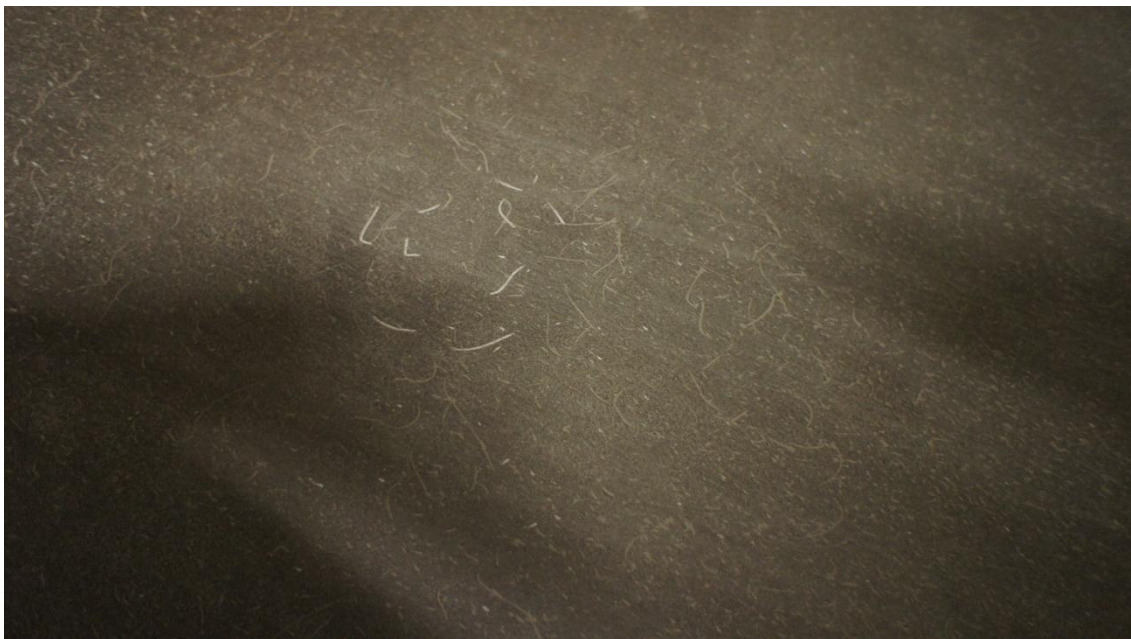
Pysäköintiruudut todettiin katselmuksissa pinnoiltaan hyvinkin ongelmattomiksi kuvassa 12 näkyviä nastojen raapimisjälkiä lukuun ottamatta, mutta tämän tyyppiset pintavauriot eivät käytännössä tule korjaustarpeen aiheuttajiksi samalla tavalla kuin ajoratojen kuluminen. Kulutusrasitusluokan III alueilla ongelmat kohdistuvatkin enemmän itse rakenteesta johtuviin ongelmiin, kuten halkeiluun ja vedenpoiston puutteellisuuteen.

Kuva 12. *Nastarenkaiden kääntymisen aiheuttamia raapimisjälkiä sementtipolymeeripinnoitteessa*

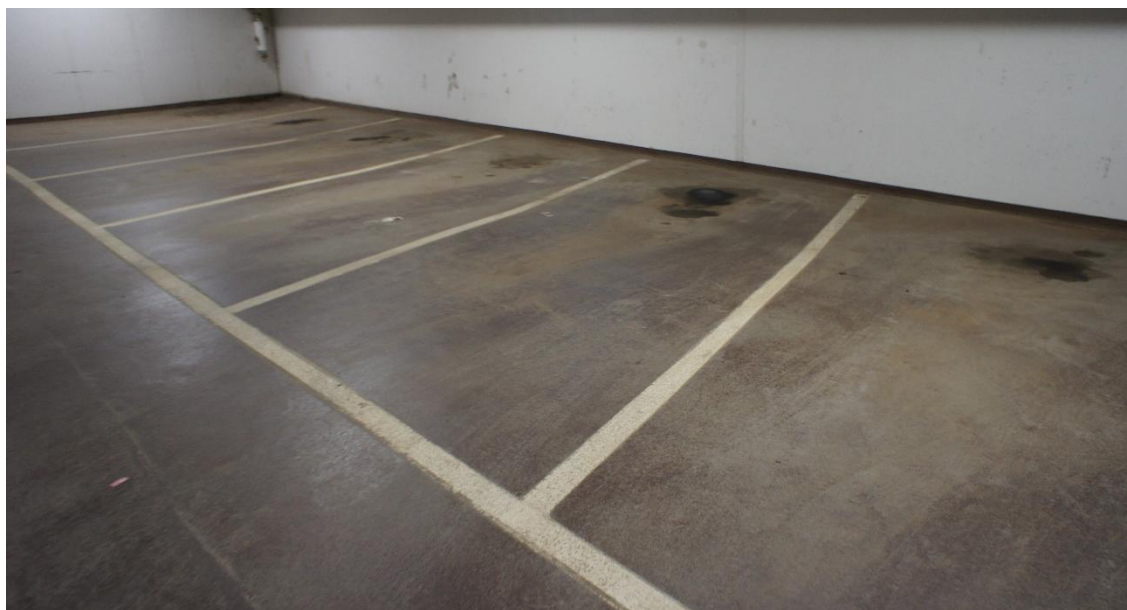
Lammikoitumisen lisäksi lattiapintojen ongelmien havaitseminen voi vaikeutua, mikäli ne ovat likaisia tai niillä esiintyy huomattavasti pölyä ja irtoroskaa. Muutamassa katselmoidussa kohteessa oli vielä loppukeväästä lattiapinnoilla kuvan 13 mukaisesti huomattavan paljon edellä mainittuja epäpuhtauksia, jotka häittäsivät lattiapinnan havainnointia jonkin verran. Tämän vuoksi tilat tuleekin pitää puhtaana, jotta rakenteiden silmämääräisen tarkastelu on lähtökohtaisesti mahdollista.

Kuva 13. Pölyä ja irtoroskaa pysäköintilaitoksen lattialla

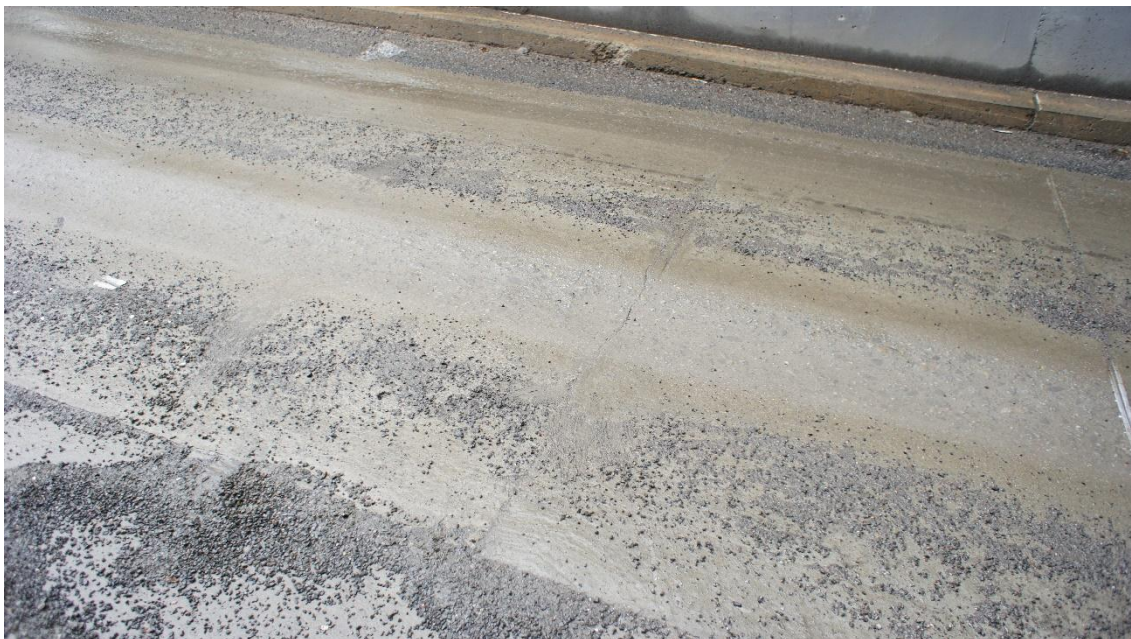
Osassa katselmoiduista pysäköintilaitoksista oli kevääseen ja lumien sulamisen aikaan tapahtuneella katselmointihetkellä erityisesti ulkorampeilla huomattava määrä hiekkaa sekä isompaa kiviainesta kuvan 14 mukaisesti. Sulalla pinnalla jarruttavan tai kiihdyttävän ajoneuvon pyörien alle jäävät pienet kivet voivat mahdollistaa pyörien luistamisen pinnalla, jolloin pyörän ja ajoradan välissä oleva kiviaines saattaa aiheuttaa ajoradan pintaan hiovaa vaikutusta. Pysäköintilaitosten puhtaanapidon tärkeys korostuu talven jälkeen, jotta tiloihin liikenteen mukautunut irtomainen kiviaines, sekä sulamisen jälkeen leviävä katupöly saadaan pois pinnoilta.

Kuva 14. *Sepeliä ja hiekkaa keväisellä uloskäyntirampilla*
